Obra: Cobertura Playground - Escola Municipal Valério Schillo		
Endereço: Rua Valdomiro Schilo - Paulo Bento - RS		
Data: Nov/2023	Projeto: Estrutura cobertura	Prancha: 03/03
Escala: Indicada		
Proprietário: Gabriel Jevinski Prefeito Municipal de Paulo Bento	Resp. Técnico: Lauson Serafini Engº Civil CREA/RS 123.168-D

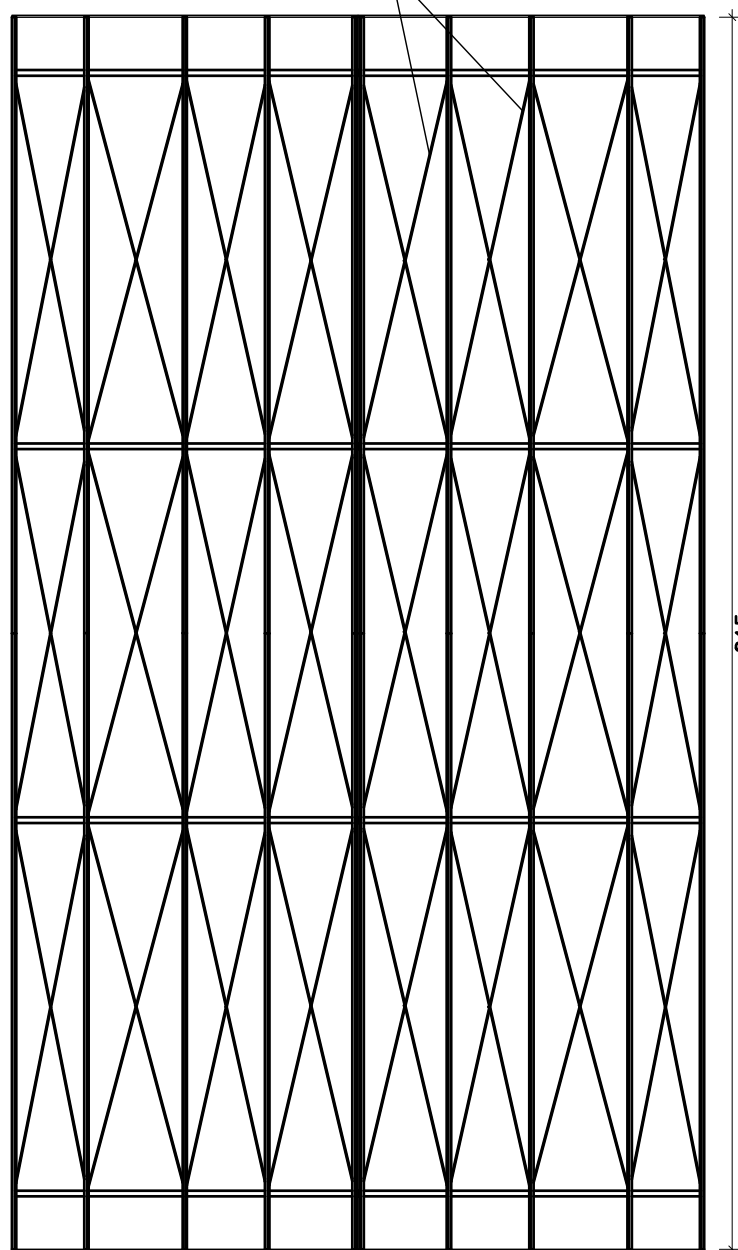
TRAVAMENTO HORIZONTAL
Esc.:1:50

CONTRAVENTAMENTO
BARRA REDONDA ASTM A36
Ø9,52mm (3/8") - 0,56kg/m

PERFIL "U" 100x40x2,0mm
2,70kg/m

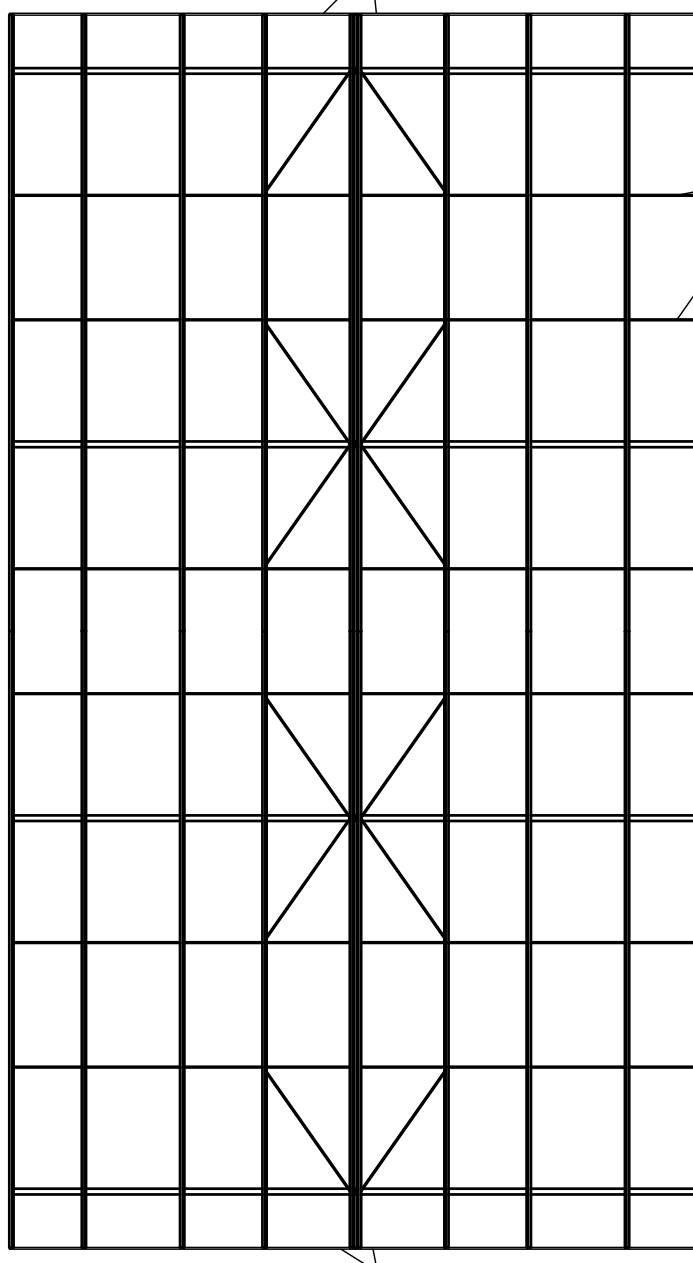
TRAVAMENTO TERÇAS (AGULHAS)
Esc.:1:50

TRAVAMENTO TERÇAS (AGULHA)
BARRA REDONDA ASTM A36
Ø7,93mm (5/16") - 0,39kg/m
