Obra:			<b>Reforma prédio CRAS</b>		
Endereço:			Rua São José, 39 - Paulo Bento - RS		
Data:	Out/2023	Projeto:	Cobertura - contravento		Prancha:
Escala:	Indicada				05/06
Proprietário:			Resp. Técnico:		
Gabriel Jevinski Prefeito Municipal de Paulo Bento

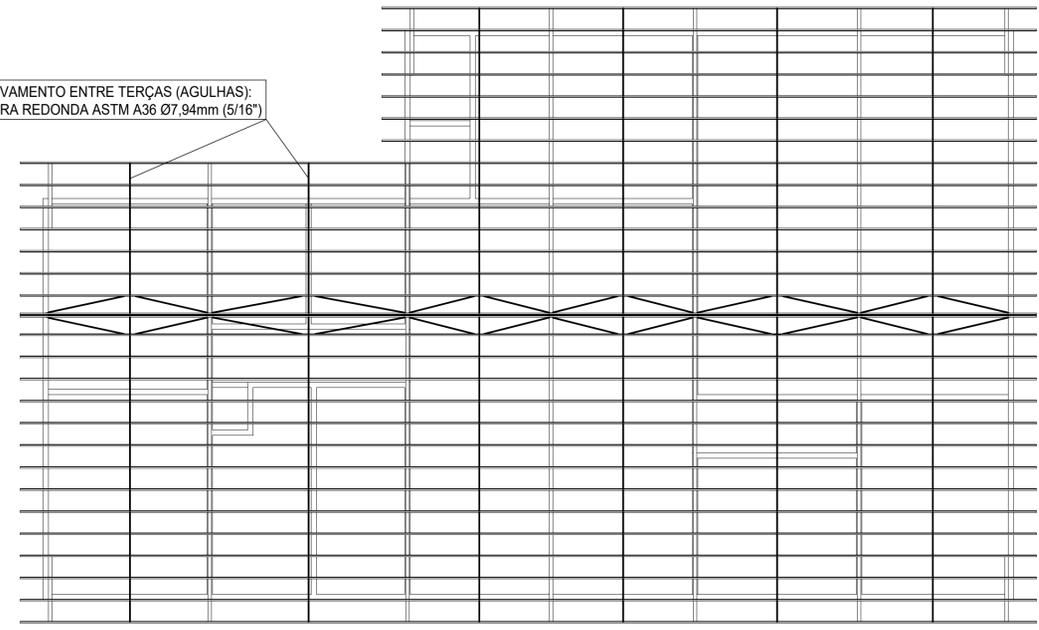
TRAVAMENTOS TERÇAS (AGULHAS)  
Esc.:1:100

TRAVAMENTO ENTRE TERÇAS (AGULHAS):  
BARRA REDONDA ASTM A36 Ø7,94mm (5/16")

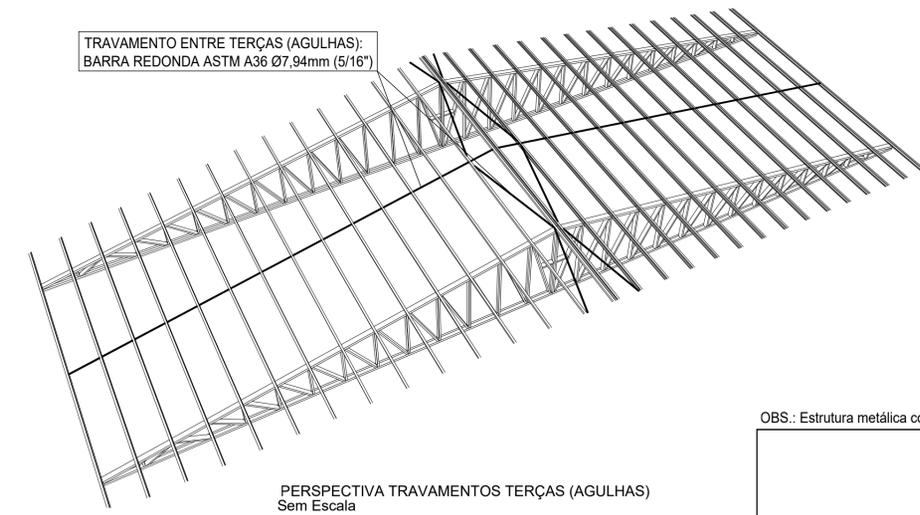
PERSPECTIVA TRAVAMENTOS TERÇAS (AGULHAS)  
Sem Escala

TRAVAMENTO ENTRE TERÇAS (AGULHAS):  
BARRA REDONDA ASTM A36 Ø7,94mm (5/16")

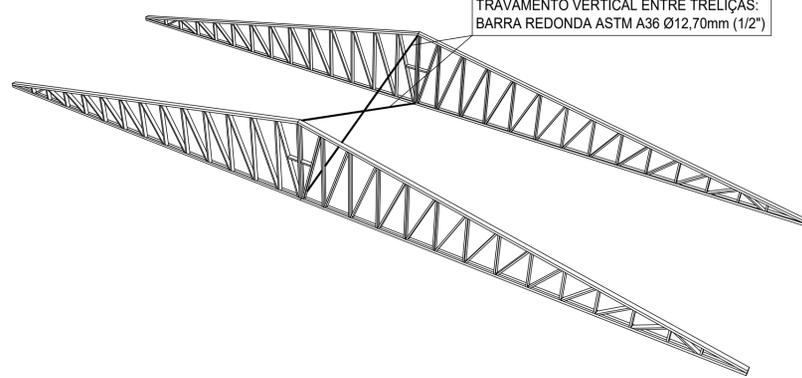
PERSPECTIVA TRAVAMENTOS TRELIÇAS  
Sem Escala

TRAVAMENTO VERTICAL ENTRE TRELIÇAS:  
BARRA REDONDA ASTM A36 Ø12,70mm (1/2")

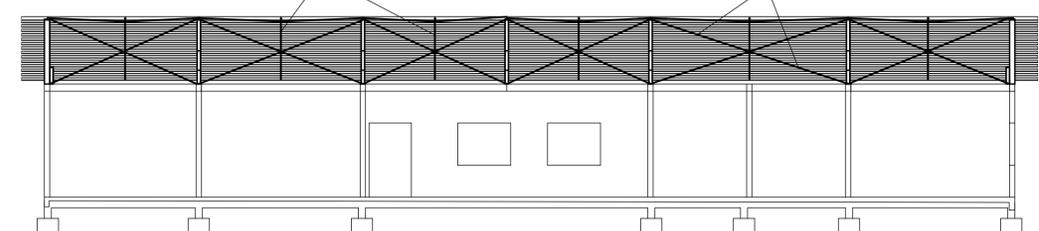
TRAVAMENTOS  
Esc.:1:100

TRAVAMENTO ENTRE TERÇAS (AGULHAS):  
BARRA REDONDA ASTM A36 Ø7,94mm (5/16")

TRAVAMENTO VERTICAL ENTRE TRELIÇAS:  
BARRA REDONDA ASTM A36 Ø12,70mm (1/2")
